PIANO PARTICOLAREGGIATO  
BORGH MINERARIO DI MONTEVECCHIO

Schede degli edifici  
(conoscenza e progetto)

COMUNE DI GUSPINI  
Sindaco | Giuseppe **De Fanti**  
Assessore | Alberto **Lisci**  
Responsabile Settore | ing. Roberta **Sedda**

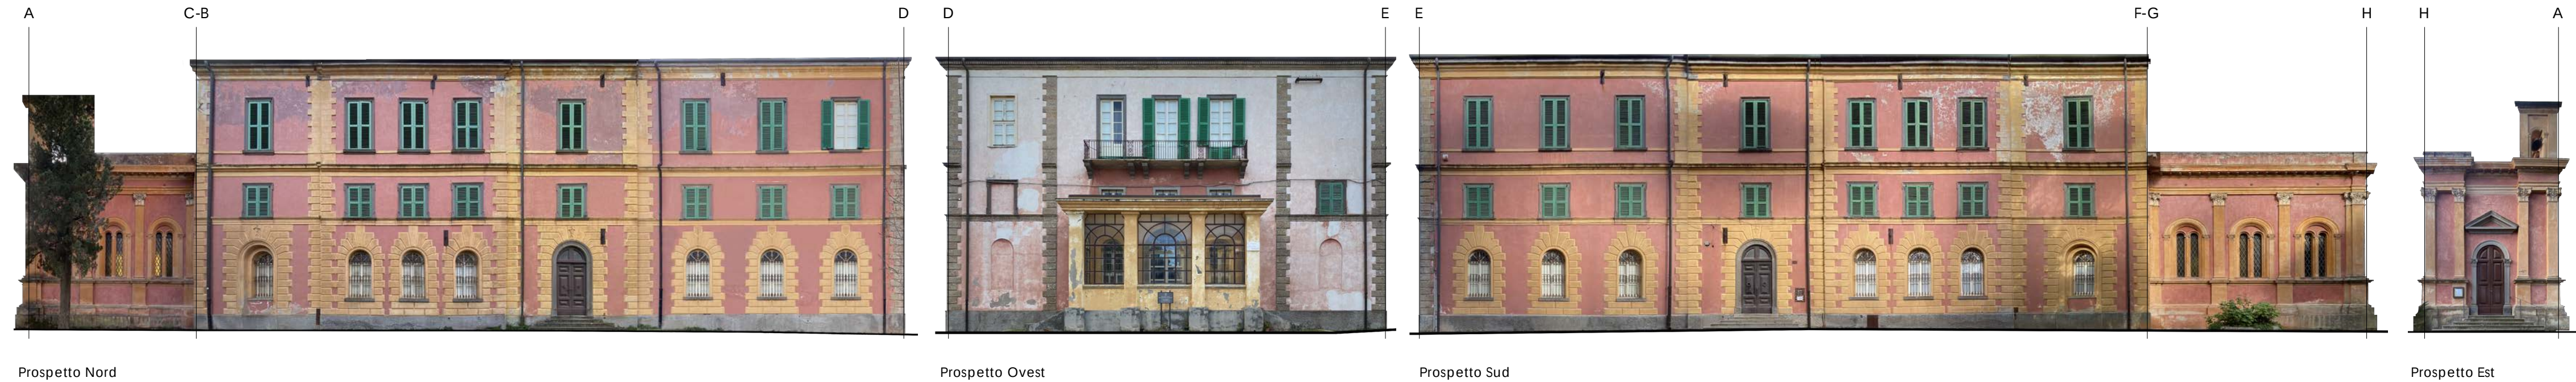
### PROSPETTI SULLO SPAZIO PUBBLICO (1:200)

Manufatto in discrete condizioni di conservazione, in ragione del fatto che si tratta di uno dei fabbricati restaurati e mantenuti in maniera pressoché costante, ai fini della sua musealizzazione. Presenta fenomeni di degrado diffusi dovuti alla necessità di ulteriori interventi manutentivi.

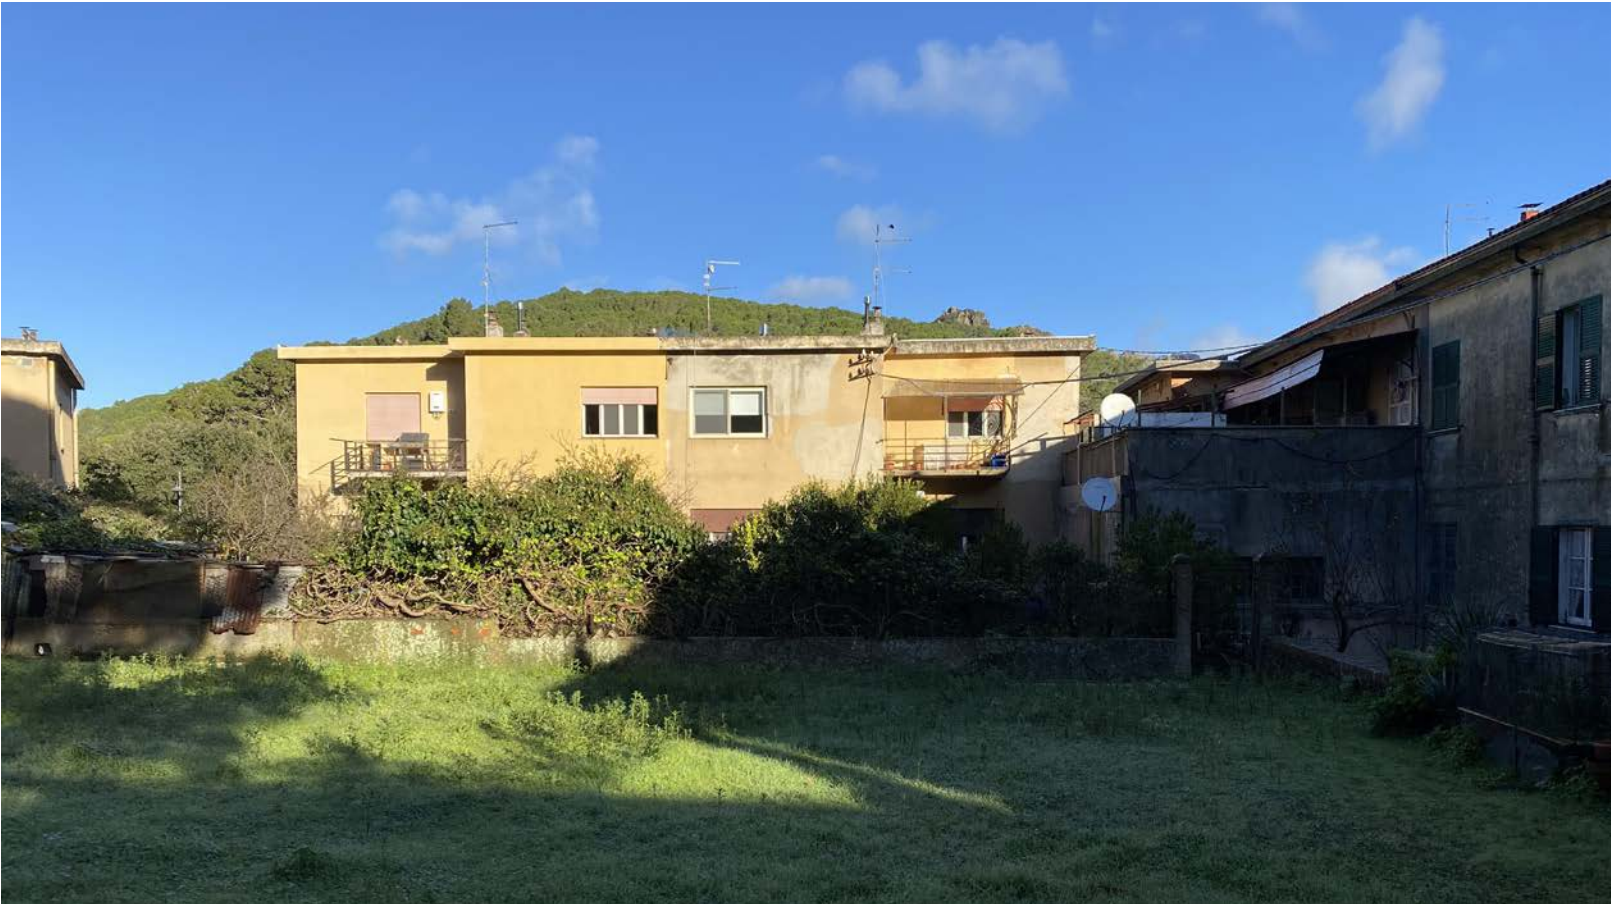
Veduta del prospetto posteriore a Sud con copertura del balcone incongrua

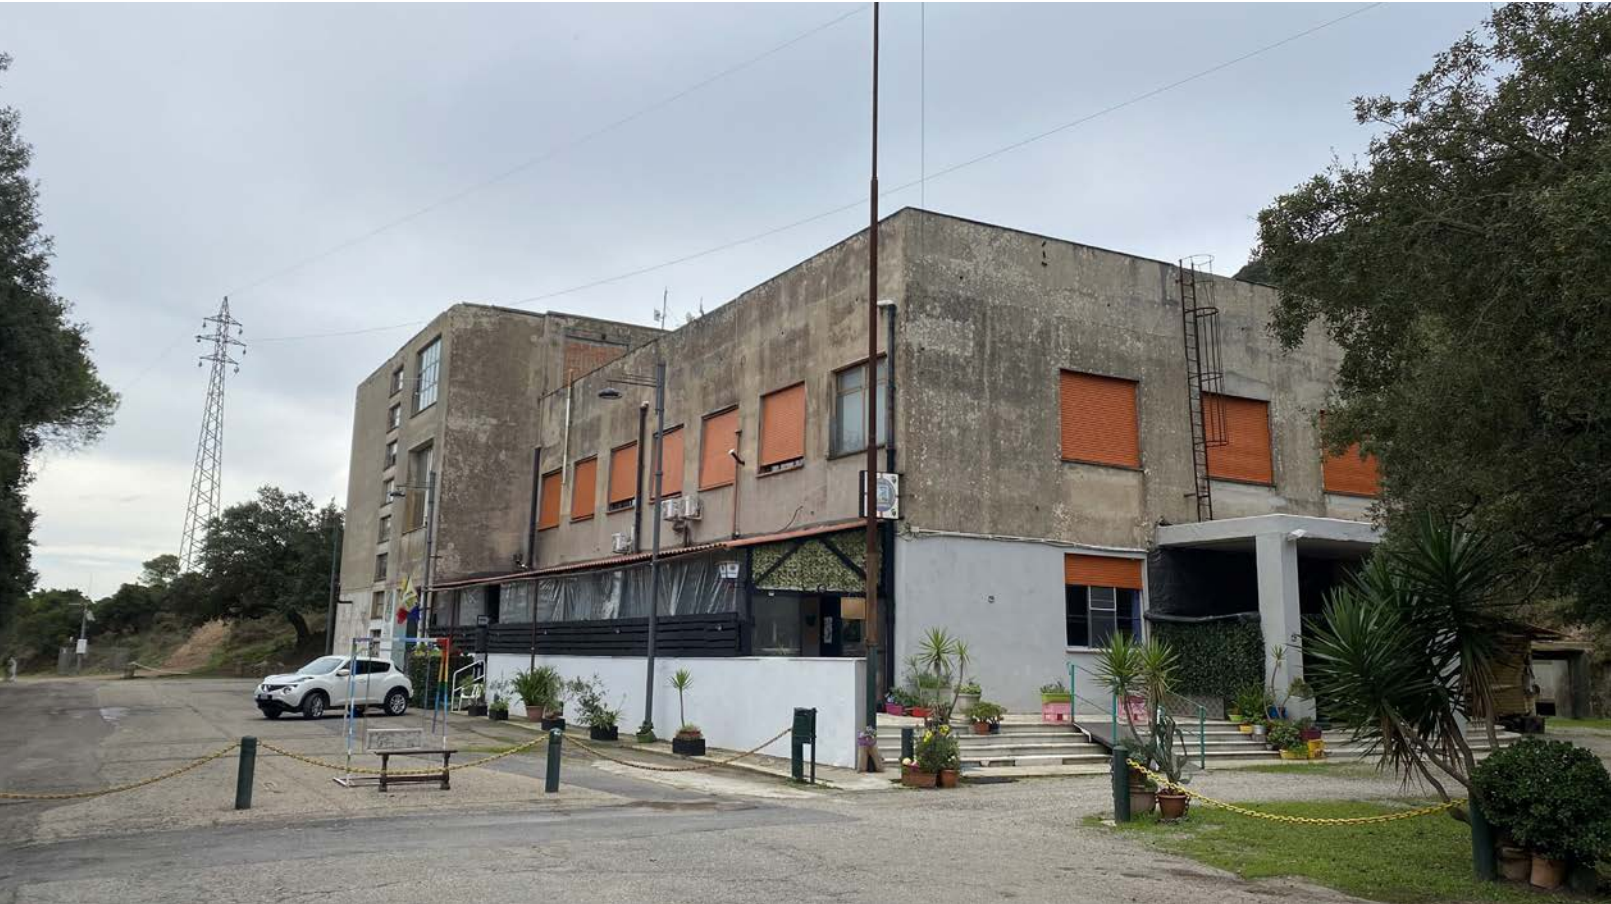
Veduta d'insieme da Nord-Ovest con veranda incongrua

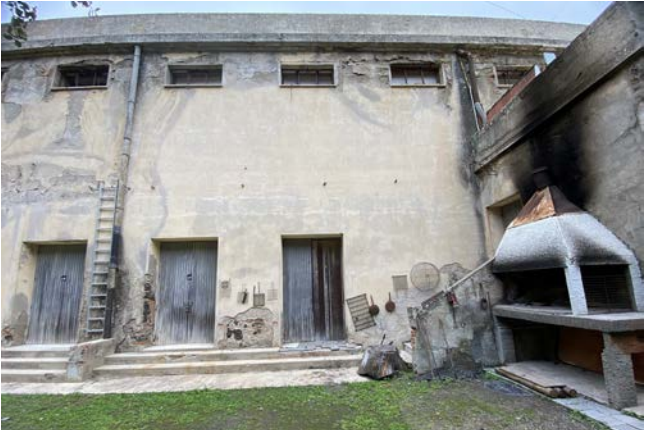
Chiusura incongrua della pensilina e copertura incongrua
