# COMUNE DI VILLACIDRO

## Piano Particolareggiato del centro matrice

"VARIANTE AL PIANO PARTICOLAREGGIATO DEL CENTRO STORICO, IN ADEGUAMENTO  
AL PIANO PAESAGGISTICO REGIONALE (P.P.R.) ALL'INTERNO DEL PERIMETRO DI ANTICA E PRIMA FORMAZIONE"

## SCHEDA SINTETICA RILIEVO E PROGETTO UMI

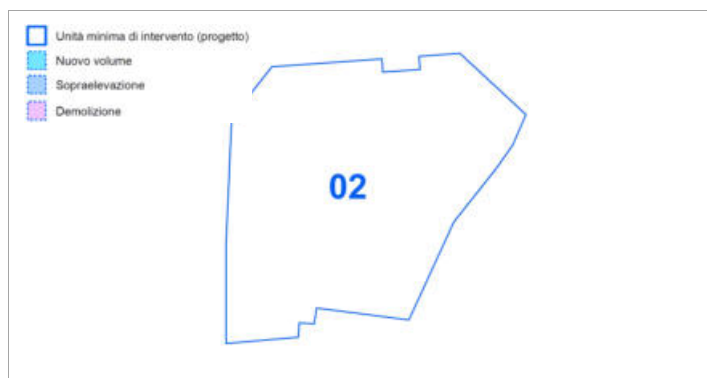
PROGETTO - Individuazione corpi di fabbrica

**Uso:** Residenza e servizi connessi

**Superficie coperta\* [mq]:** 0

**Incremento volumetrico ammesso [mc]:** 0
